Wartungsanleitung für Axis (Pumpen)

Axis 20

Axis 40 and 90

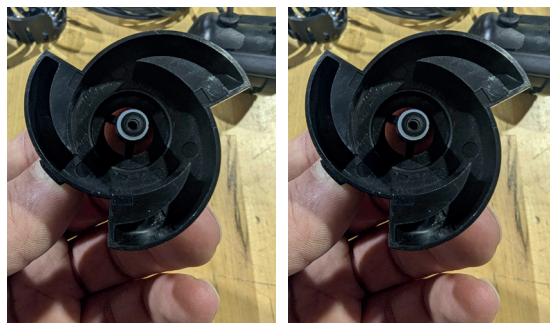
Entfernen des Impellers: Sobald die untere Abdeckung entfernt ist, wird die Impellerabdeckung sichtbar. Seien Sie beim Entfernen dieses Teils vorsichtig, da sich auf der Innenseite des Deckels ein kleines Lager befindet, das herausfallen oder an der Vorderseite des Laufrads hängen bleiben kann. Fassen Sie den Deckel am Innendurchmesser an und ziehen Sie ihn vorsichtig aus der Pumpe heraus. Möglicherweise müssen Sie ihn herausrucken, da er fest sitzt. Das Laufrad kann dann von der inneren Welle entfernt werden.

Durch diese vollständige Demontage wird sichergestellt, dass alle Teile des Motors ordnungsgemäß in eine Lösung aus 50/50 heißem Wasser und Essig oder in eine Lösung aus Zitronensäure getaucht werden können.

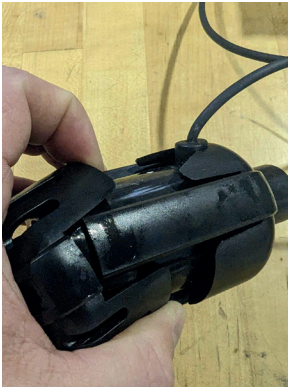
Entfernen der unteren Abdeckung: Hebeln Sie die untere Abdeckung vorsichtig von den 3 Verriegelungslaschen an den Seiten des Motorgehäuses ab. Dies sollte keine große Anstrengung erfordern, und nachdem 2 Laschen ausgehakt sind, sollte sich die Abdeckung lösen.

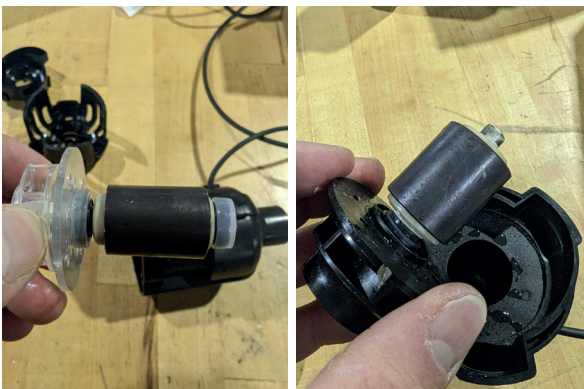
Entfernen des Impellers: Sobald die untere Abdeckung entfernt ist, wird die Impellerabdeckung sichtbar. Fassen Sie den Deckel am Innendurchmesser an und ziehen Sie ihn vorsichtig aus der Pumpe heraus. Möglicherweise müssen Sie ihn herausrucken, da er fest sitzt. Das Laufrad ist nun sichtbar und kann leicht entfernt werden.

Hinweise: Wenn das Lager sich löst und mit dem Laufrad aus dem Motor kommt, kann es mit den Fingern oder einem Schraubenzieher leicht wieder eingebaut werden. Das Lager hat eine glatte Seite und eine Seite mit zwei Kerben. Achten Sie immer darauf, dass die glatte Seite in die Gummidichtung geht und die gekerbte Seite zum Laufrad zeigt.

Auf der Laufradwelle können sich schwarze Rückstände befinden, die vom Innenlager stammen und völlig normal sind. Dadurch wird sichergestellt, dass sich die Keramikwelle ordnungsgemäß drehen kann, und die Reibung zwischen Laufrad und Lager wird verringert.
